„Dam Removal“

Eine erste Übersicht zur Umsetzung in Österreich und
ausgewählte Projekte

Clemens Gumpinger & Irene Pilz
Wels, Juli 2022

Studie im Auftrag des WWF Österreich

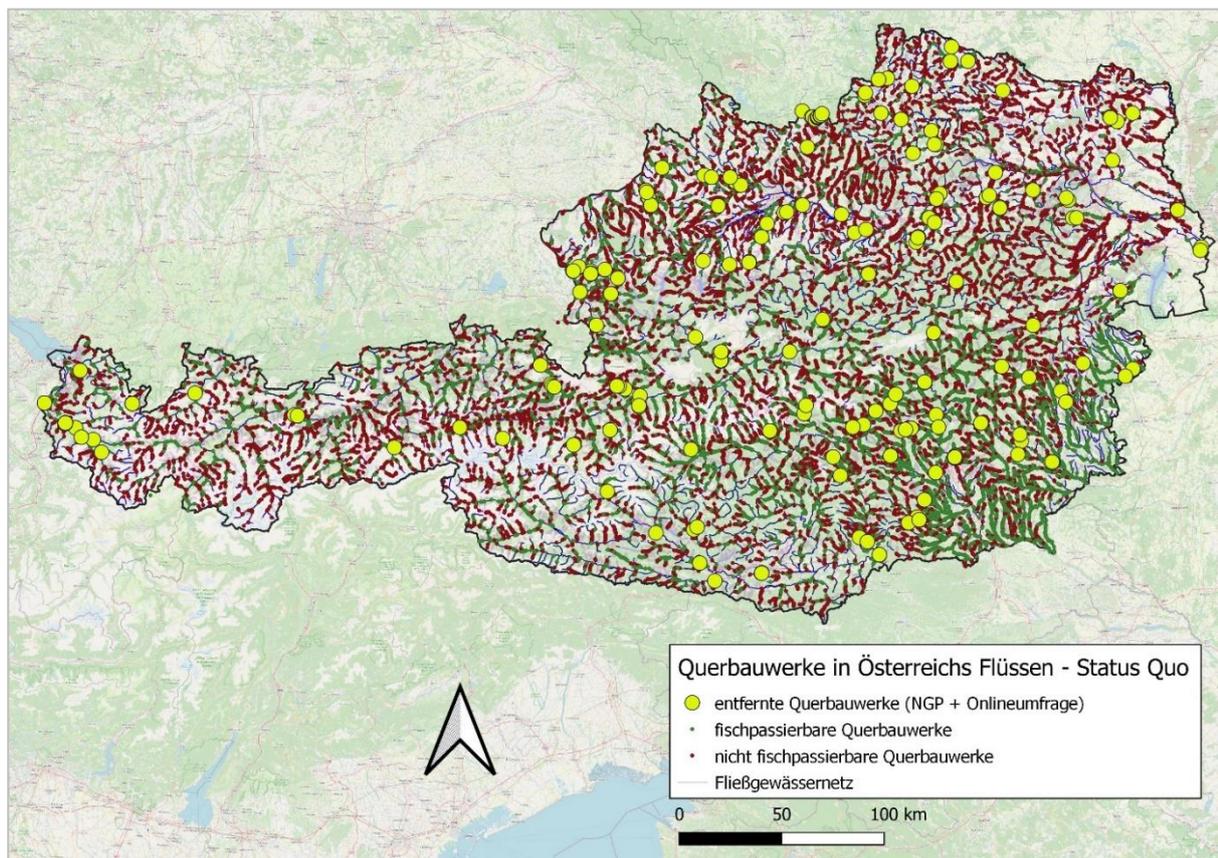
Abb. 1 In der Übersichtskarte sind alle bestehenden und die bis dato rückgebauten Querbauwerke eingezeichnet (BMLRT 2021 und eigene Erhebungen).

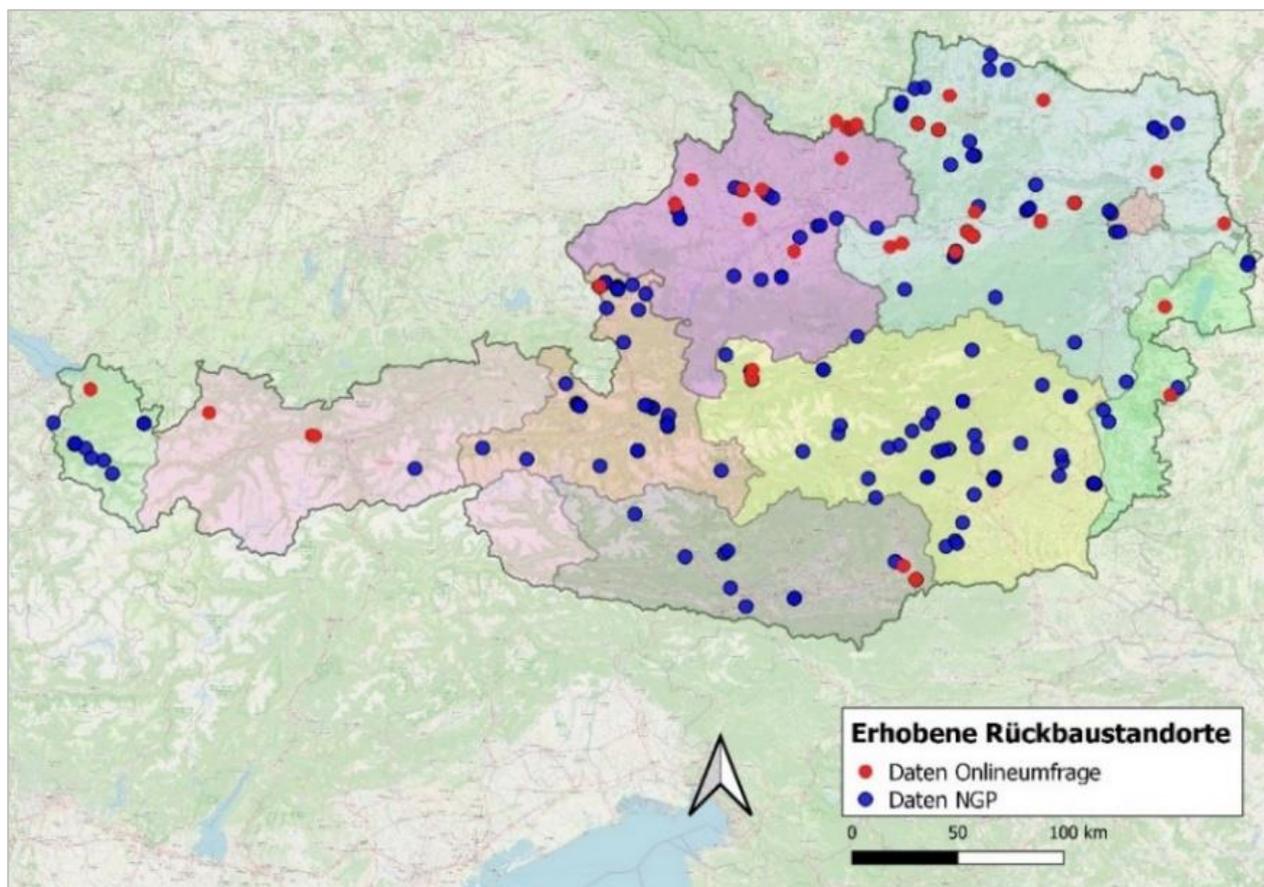
Abb. 2 Graphische Darstellung aller im NGP angeführten und bei der Online-Umfrage rückgemeldeten Querbauwerks-Entfernungen zwischen 2009 und 2021.

In der folgenden Abb. 2 sind alle erhobenen Querbauwerks-Entfernungen, sowohl aus dem Entwurf des 3. NGP als auch der Onlineumfrage dargestellt. Unter Berücksichtigung möglicher Fehlerquellen wie doppelt eingetragener Datensätze oder der Angabe gleicher Koordinaten für mehrere durchgeführte Projekte, wurden die korrigierten Werte in Abb. 3 zahlenmäßig erfasst. Insgesamt liegen Informationen über 320 Querbauwerks-Entfernungen vor.

Der offensichtliche Unterschied in den Zahlen der folgenden beiden Abbildungen erklärt sich daraus, dass bei der Onlineumfrage für einige Querbauwerks-Entfernungen innerhalb eines Gewässers nur ein Koordinatensatz angegeben wurde und diese in der graphischen Darstellung daher unterrepräsentiert sind. Dies ist etwa bei Angaben für die Fließgewässer Salza und Krems der Fall. Die tatsächliche, richtige Anzahl der Querbauwerks-Entfernungen findet sich in der Abb. 3.

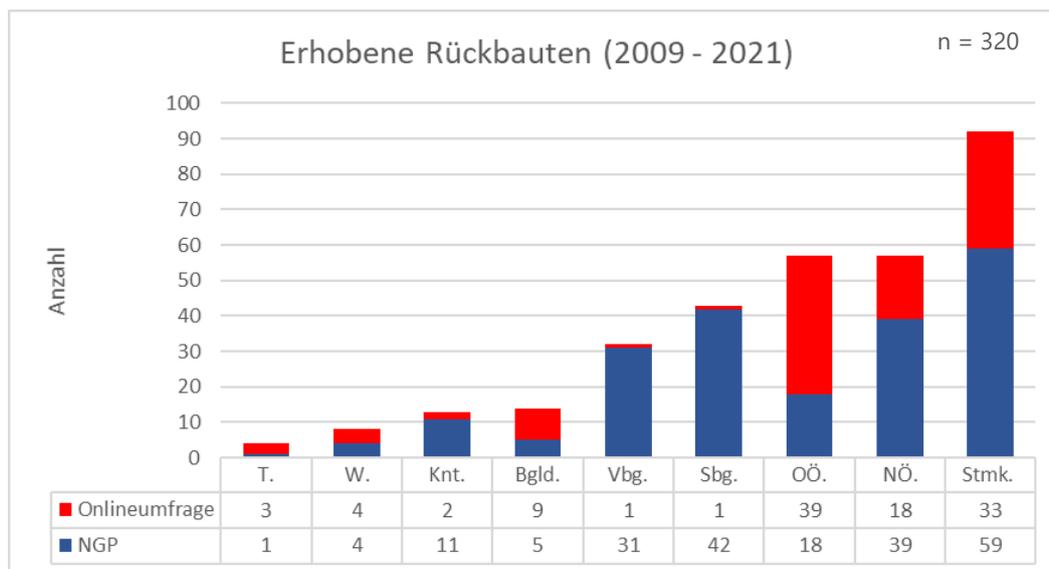
Abb. 3 Querbauwerks-Entfernungen, aufgeteilt nach Bundesländern.

Beim Bundesländer-Vergleich zeigt sich, dass in der Steiermark die bislang meisten Querbauwerke entfernt wurden, wohingegen in Wien und Tirol nur wenige Dam-Removals passierten.

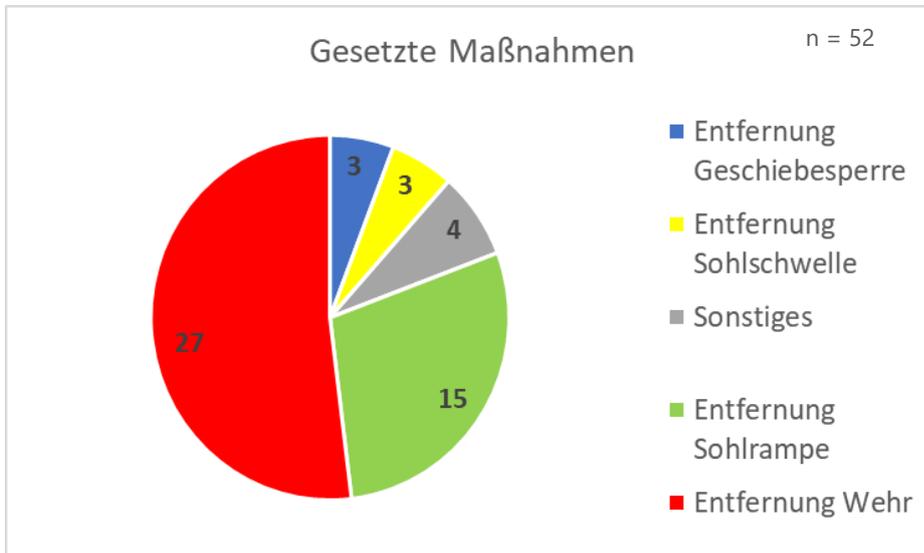
Abb. 4 Verteilung der gesetzten Maßnahmen, welche im Zuge der Onlineumfrage erhoben wurden.

In der Abb. 4 werden alle im Rahmen der Onlineumfrage erhobenen Informationen zu den gesetzten Maßnahmen in einem Kreisdiagramm dargestellt. Es zeigte sich, dass im Wesentlichen bei der Entfernung zwischen unterschiedlichen Bauwerkstypen unterschieden wurde. Auffällig ist, dass beispielsweise keine Rückmeldung gemacht wurde, die sich auf die Entfernung eines Querbauwerkes im Zuge einer Renaturierung bezieht, wiewohl solche Maßnahmen durchgeführt wurden. Hier bedarf es sicherlich noch der Schärfung der Fragestellung einerseits und der Bewusstseinsbildung bzw. Fokussierung auf das Thema Dam-Removal bei den Befragten andererseits.

Wie aus der Grafik hervorgeht, wurde bei 27 der erfassten Rückbauprojekte eine Wehranlage entfernt. In 15 Projekten wurde eine Sohlrampe und in jeweils drei Projekten eine Geschiebesperre oder Sohlschwelle entfernt.

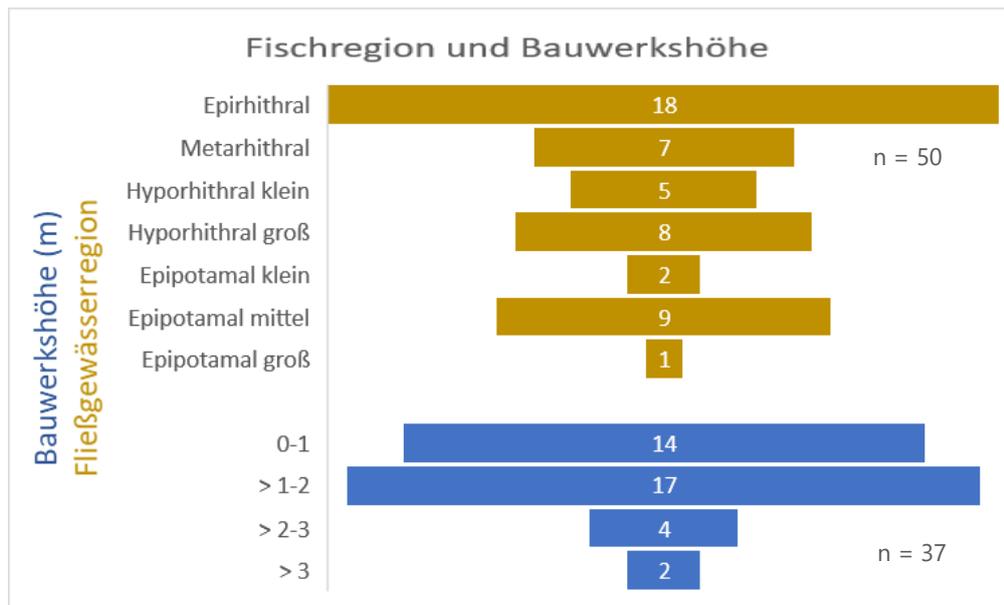
Abb. 5 Anzahl erhobener Querbauwerks-Entfernungen nach Fischregion (gelb) und Bauwerkshöhe (blau).

In Abb. 5 werden die im Rahmen der Onlineumfrage erhobenen Querbauwerks-Entfernungen hinsichtlich der jeweiligen Bauwerkshöhe in Kategorien unterteilt. Da es sich um Angaben zur Bauwerkshöhe und nicht zur Absturzhöhe handelt, kann zwischen dem Datensatz aus dem NGP - welcher die Kennzahl „Absturzhöhe“ beinhaltet und dem der Onlineumfrage kein direkter Vergleich gezogen werden. Unabhängig davon zeigt sich jedoch, dass der überwiegende Teil der angeführten Querbauwerks-Entfernungen eine Bauwerkshöhe von >1 - 2 m aufweist und in der Fließgewässerregion des Epirhithral liegt. Aufgrund nicht ganz klarer Angaben könnten sich einige wenige Verschiebungen zwischen den Kategorien 0 – 1 m und >1 – 2 m ergeben, was aber hinsichtlich der Gesamtaussage keine Relevanz hat.

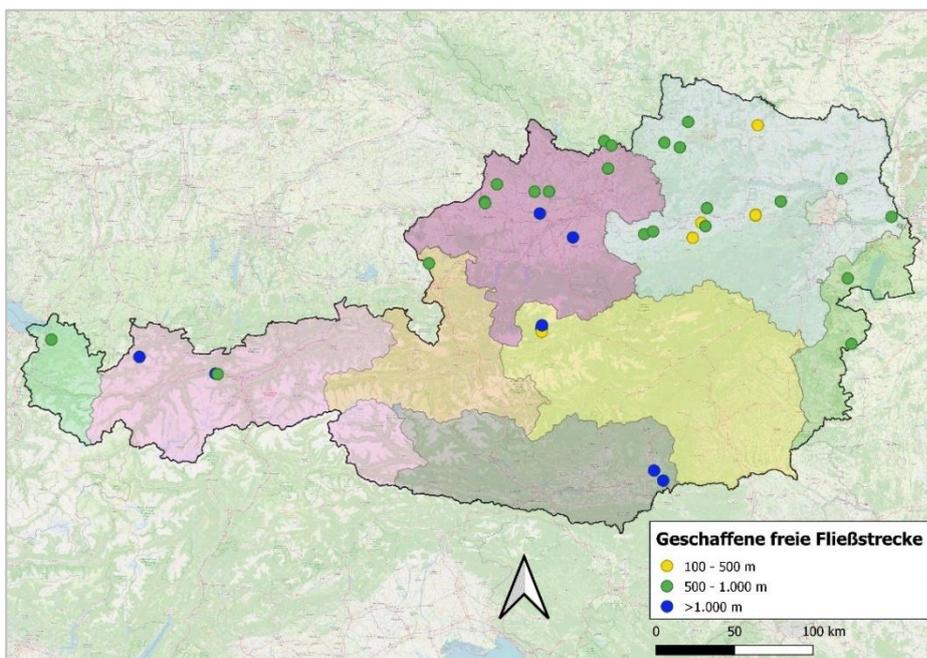
Abb. 6 Querbauwerks-Entfernungen und damit neu geschaffene, freie Fließstrecke.

In der Abb. 6 wird die im Rahmen der Onlineumfrage erhobene Kennzahl „geschaffene freie Fließstrecke“ graphisch dargestellt. Die Angabe bezieht sich auf die Strecke zwischen zwei benachbarten Querbauwerken. Wie die Karte zeigt, konnte beim Großteil der Querbauwerks-Entfernungen eine freie Fließstrecke von ca. 500-1.000 m geschaffen werden.

Aus den Rückmeldungen lässt sich errechnen, dass mit diesen neu geschaffenen Fließstrecken im Durchschnitt acht Kilometer zusammenhängender Flusslauf hergestellt wurden.

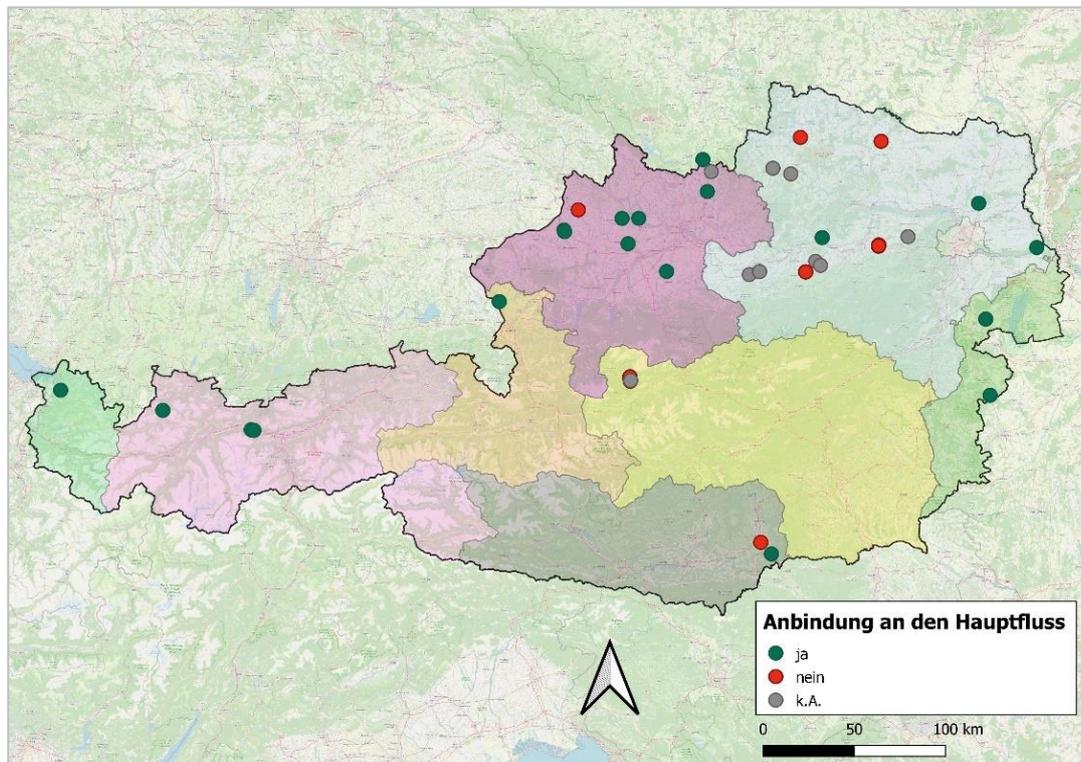
Abb. 7 Graphische Darstellung der Kennzahl „Anbindung an den Hauptfluss“.

In Abb. 7 werden alle Querbauwerks-Entfernungen hinsichtlich der „Anbindung an den Hauptfluss“ graphisch veranschaulicht. Es konnte, entsprechend der Rückmeldungen in zumindest 17 Projekten eine Anbindung an den Hauptfluss erreicht werden. Allerdings gab es bei den meisten Projekten keine explizite Rückmeldung zu diesem Aspekt.

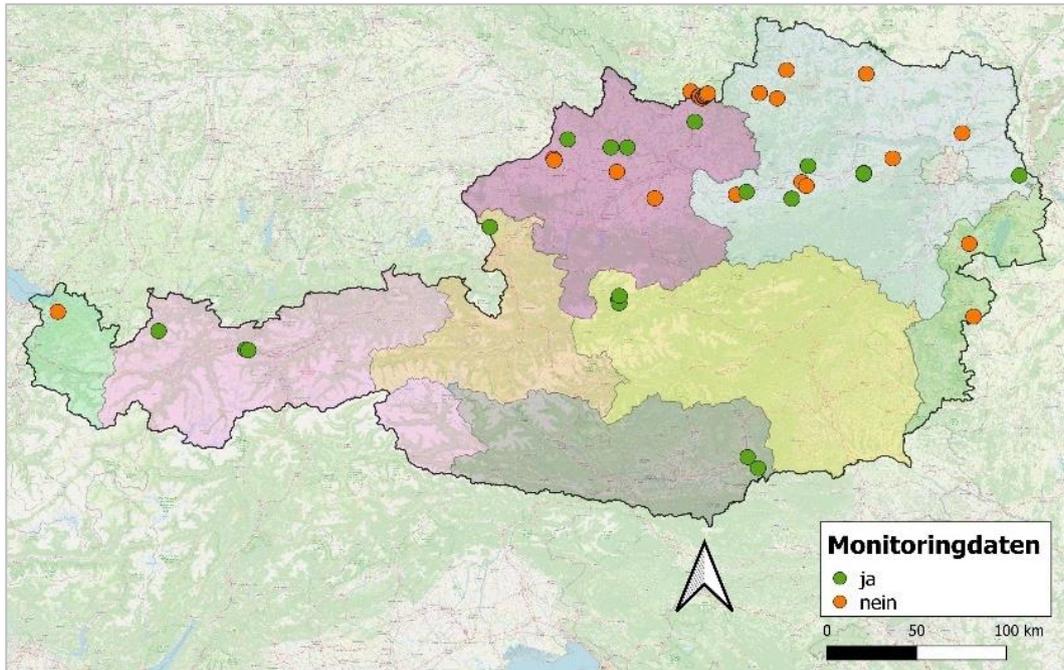
Abb. 8 In der Grafik sind alle Rückbaustandorte hinsichtlich des Vorhandenseins von Monitoringdaten dargestellt.

In der Abb. 8 werden alle entfernten Querbauwerke hinsichtlich des Vorhandenseins von Monitoringdaten graphisch differenziert, wobei neuerlich ein Datenpunkt manchmal repräsentativ für mehrere Querbauwerks-Entfernungen entlang eines Gewässerabschnittes steht.

Wie aus den Daten hervorgeht, wurden im Rahmen der erhobenen Projekte 23 fischökologische Monitorings durchgeführt, bei 15 weiteren wurde die wirbellose Fauna (Makrozoobenthos) untersucht, welche neben Wasserinsekten auch Krebstiere und Muscheln inkludiert.

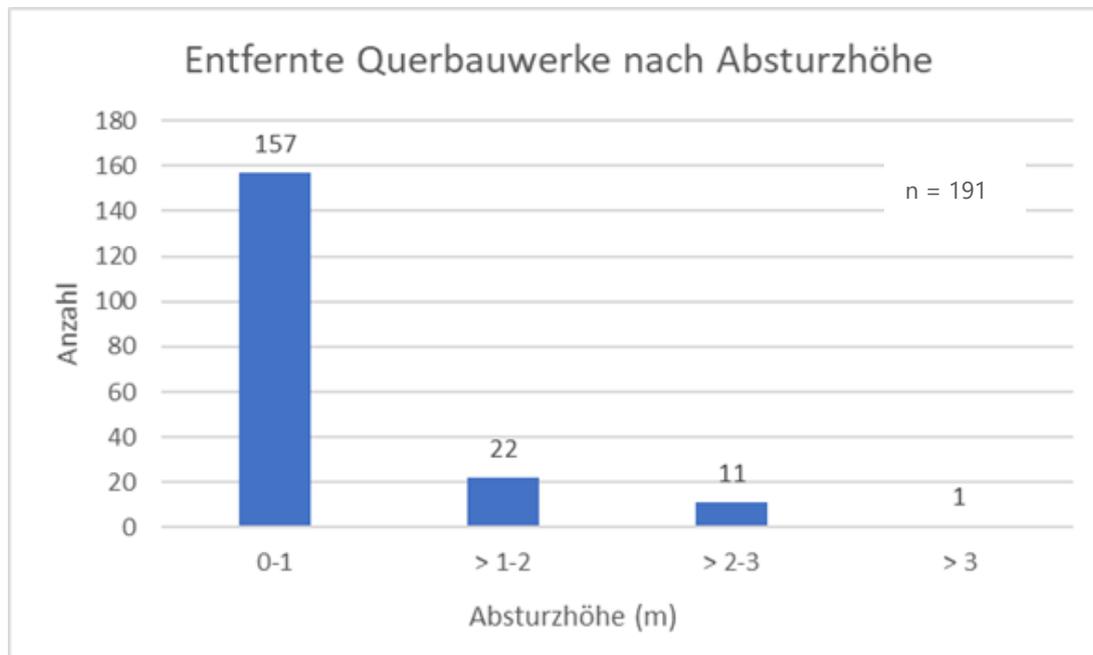
Abb. 9 Querbauwerks-Entfernungen aufgeteilt nach ihrer Absturzhöhe.

In Abb. 9 werden die laut NGP registrierten Querbauwerks-Entfernungen gemäß ihrer Absturzhöhe differenziert. Es wurden 157 Querbauwerke mit einer Absturzhöhe ≤ 1 m, 22 Stück mit Absturzhöhen $> 1-2$ m, 11 Querbauwerke mit einer Absturzhöhe $> 2-3$ m und ein Querbauwerk mit einer Absturzhöhe > 3 m rückgebaut.

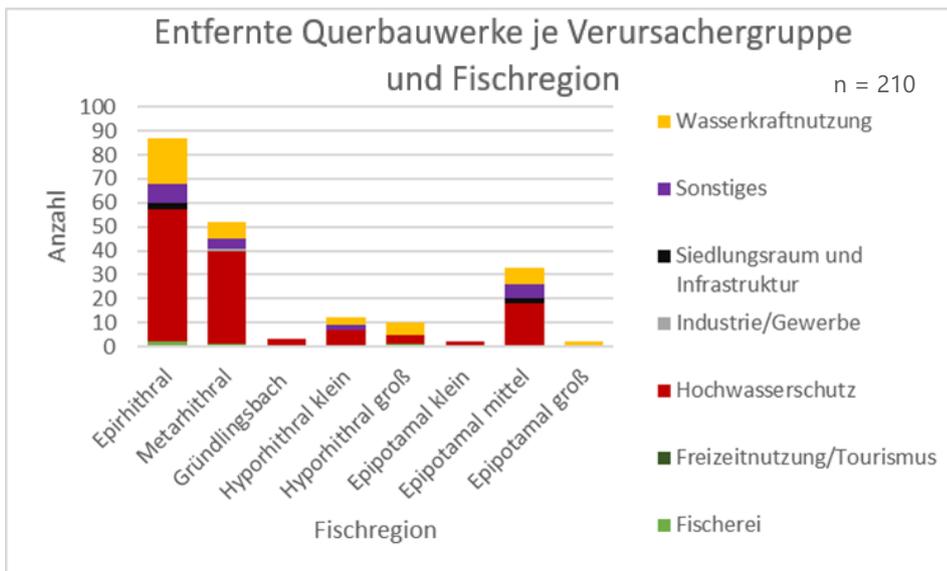
Abb. 10 Entfernte Querbauwerke aufgeteilt nach der Verursachergruppe, die für ihre Entstehung verantwortlich war, und der jeweiligen Fischregion.

In Abb. 10 werden alle Querbauwerks-Entfernungen hinsichtlich der Verursachergruppe, also einer Zuordnung, weshalb dieses Bauwerk eigentlich vorhanden ist, und der betroffenen Fischregion graphisch dargestellt. Wie in der Grafik ersichtlich ist, haben in den Fischregionen „Epi- und Metarhithral“ – welche der oberen und unteren Forellenregion entsprechen – die bislang meisten Querbauwerks-Entfernungen stattgefunden.

Der Großteil der in der Abbildung angeführten Querbauwerke ist auf bauliche Maßnahmen im Rahmen des Hochwasserschutzes (kommunale Anlagen) zurückzuführen (BMLRT 2021). Den zweitmeisten Grund für die Errichtung jener Querbauwerke, die letztlich entfernt wurden, lieferte die Wasserkraftnutzung der Gewässert.

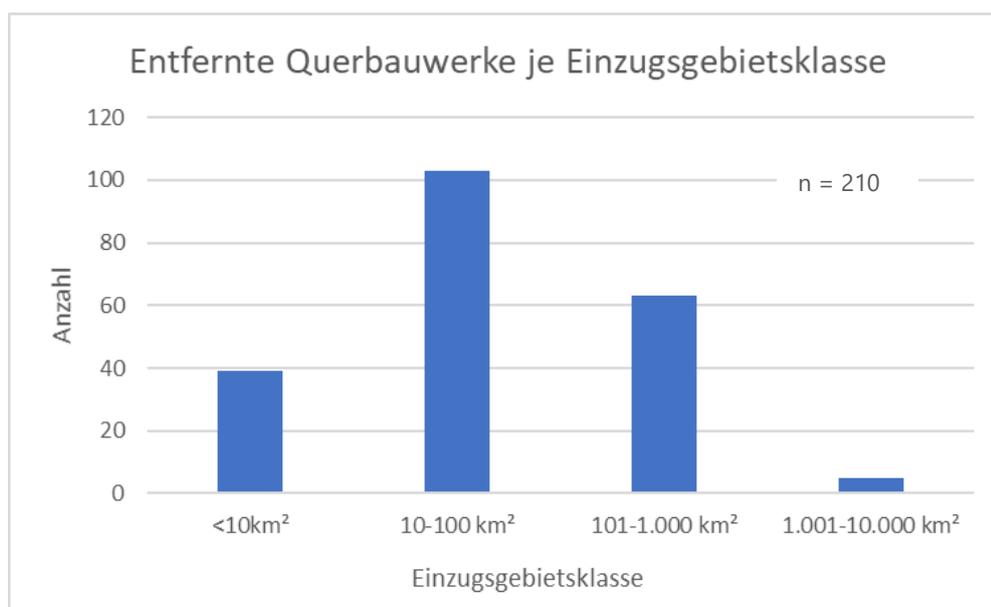
Abb. 11 Querbauwerks-Entfernungen, den Einzugsgebietsklassen zugeordnet.

Abb. 11 zeigt die im NGP angeführten Querbauwerks-Entfernungen den Einzugsgebietsklassen zugeordnet. Der Großteil rückgebauter Querbauwerke lag in der Einzugsgebietsklasse 10-100 km², gefolgt von der Klasse 101-1.000 km². Die wenigsten Querbauwerks-Entfernungen fanden in potamal geprägten Gewässerstrecken mit einer Einzugsgebietsgröße von über 1.000 km² verzeichnet. Diese Daten sind mit jenen aus der Onlineumfrage vergleichbar –die meisten Rückbauten erfolgten in verhältnismäßig klein dimensionierten Oberläufen.

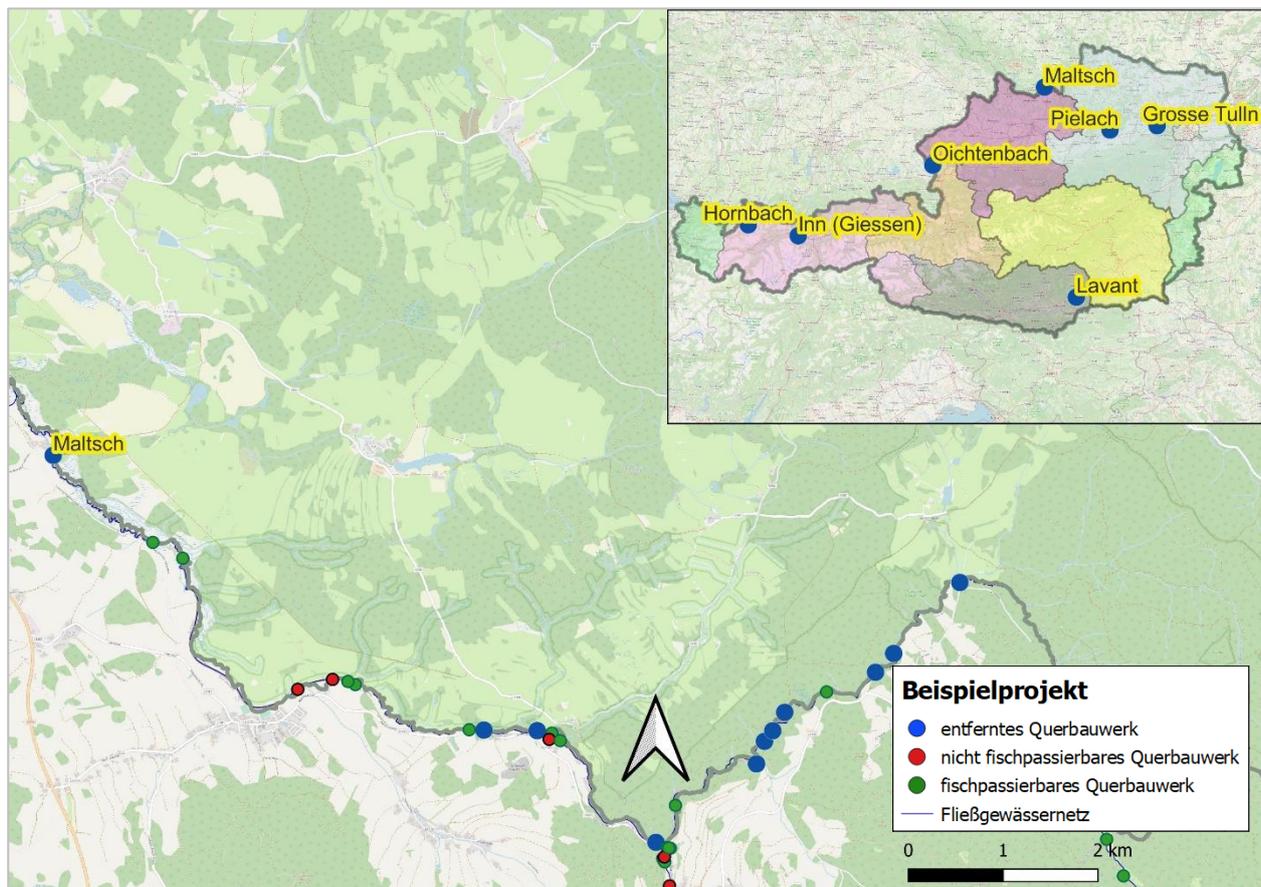
Abb. 13 Entfernte Querbauwerke in der Maltsch zwischen km 79,22 und 88,06. Die Maßnahmenumsetzung erfolgte im Jahr 2022.

Fließgewässer	Maltsch	Bauwerkshöhe (m)	0,4-1,6
Abfluss über	Moldau → Elbe → Nordsee		
Gesetzte Maßnahme/n	Entfernung von 10 Wehranlagen	Akteure	Gewässerbezirk Linz
Koordinaten	48,628473; 14,605576 - 48,619453; 14,518458	Geschaffene freie Fließstrecke (m)	>1.000
Anbindung Hauptfluss	k.A.	Monitoringdaten	noch keine vorhanden
Projekt	Im Rahmen des Projektes wurden in der Maltsch – dem Grenzfluss zwischen Oberösterreich und Tschechien – mehrere ungenutzte Querbauwerke zwischen km 79,22 und 88,06 vollständig entfernt.		
Beschreibung	Der Rückbau der Maßnahmen und somit die Wiederherstellung der Durchgängigkeit führt zu einer Vergrößerung eines durchgehend passierbaren Gewässerabschnittes an der Maltsch. Dadurch verbessert sich der Lebensraum für Neunaugen und Koppen und über ihren Wirtsfisch die Bachforelle auch der Lebensraum der Flussperlmuschel.		
Bildquelle	Büro blattfisch e.U.		
Literaturangabe	Herstellung der Durchgängigkeit an der Maltsch (HÖFLER et al. 2020)

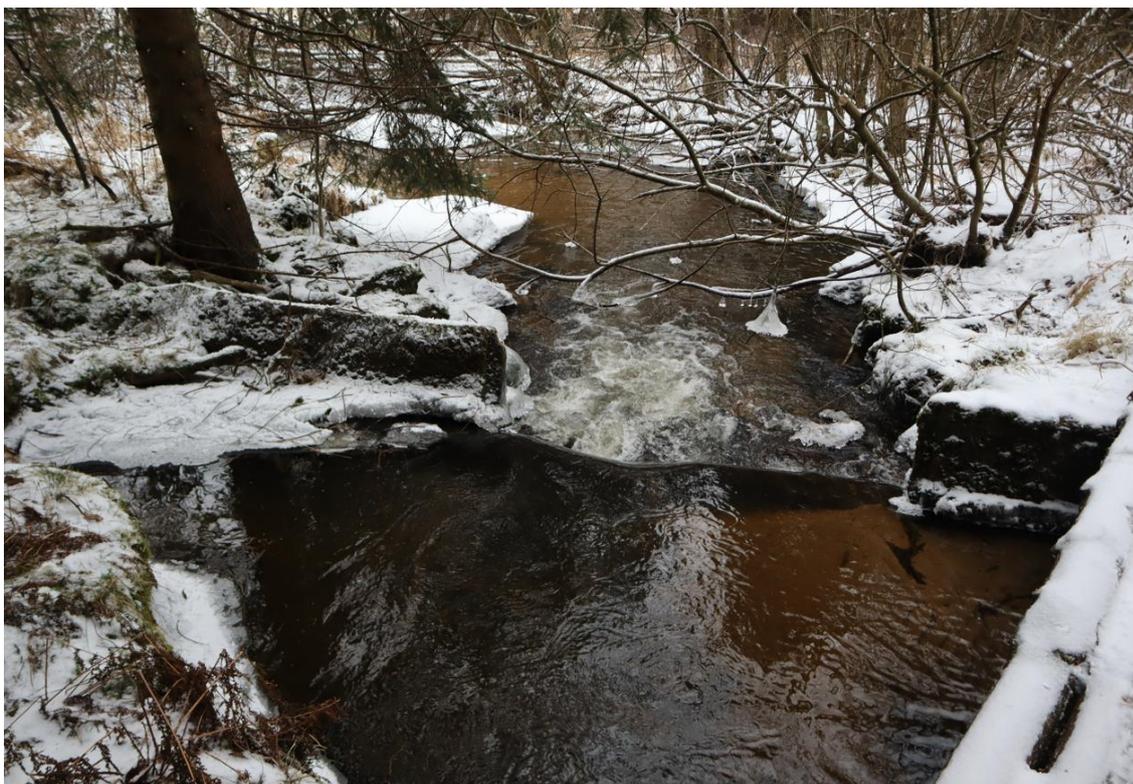
Abb. 14 Eine der ehemals zahlreichen Sohlschwellen in der Maltsch.

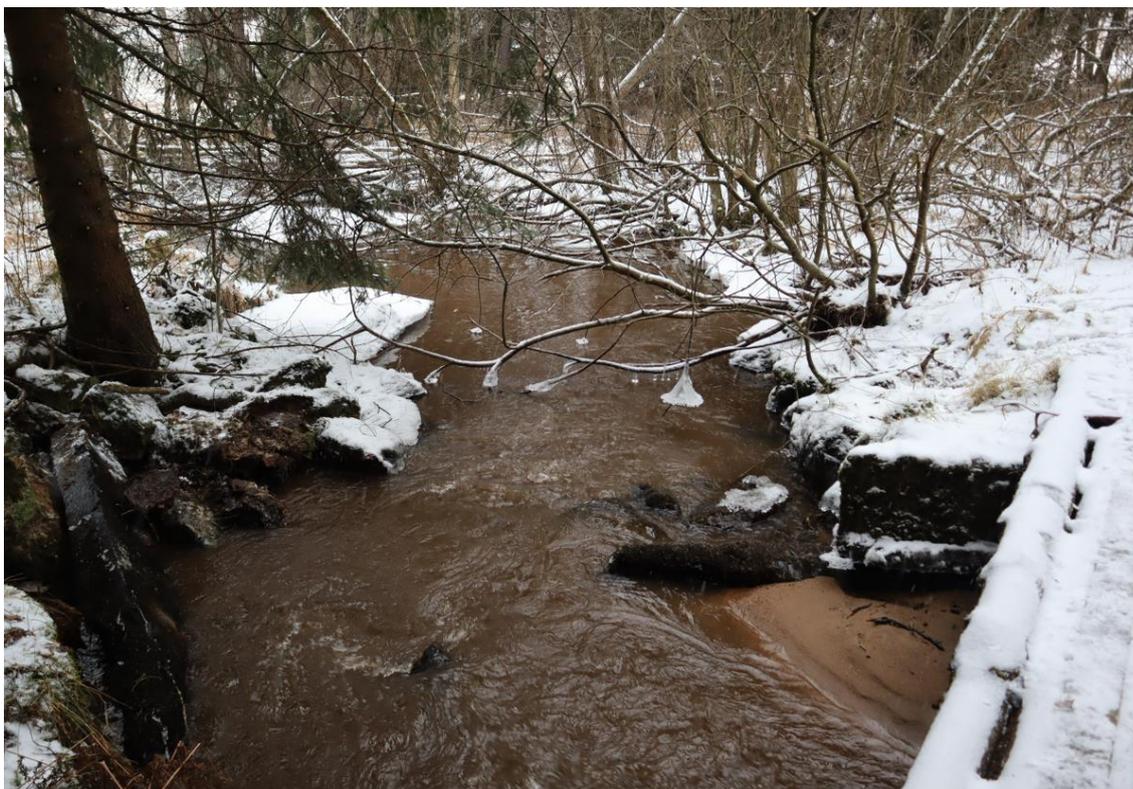
Abb. 15 Selbiger Standort nach der Entfernung der Sohlschwelle.

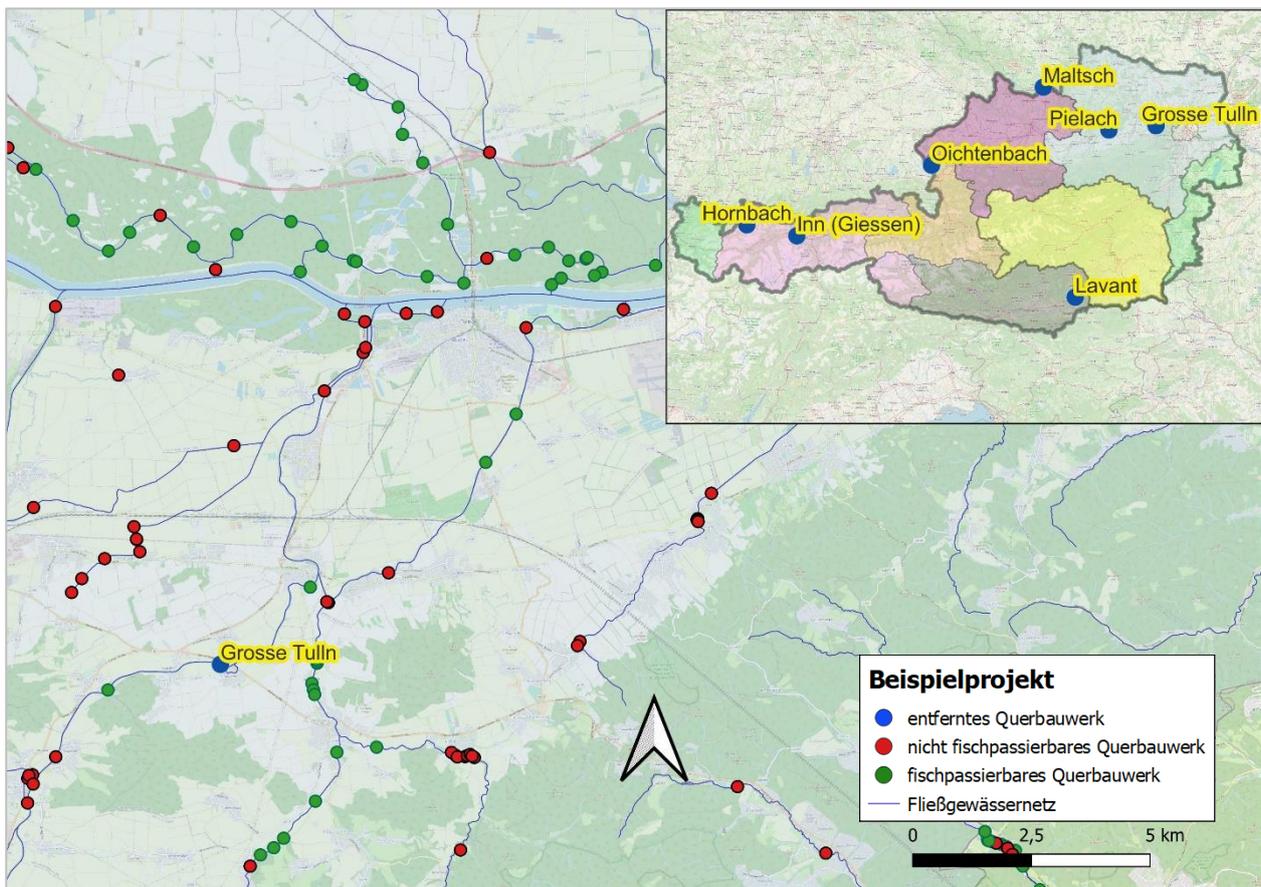
Abb. 16 Querbauwerks-Entfernung in der Großen Tulln. Die Entfernung erfolgte im Jahr 2019.

Fließgewässer	Große Tulln	Bauwerkshöhe (m)	>1-2
Abfluss über	Donau → Schwarzes Meer		
Gesetzte Maßnahme/n	Entfernung der Wehranlage der „Stögermühle“	Akteure	Wasserberechtigter
Koordinaten	48,26733254754362 15,983527965030943	Geschaffene freie Fließstrecke (m)	>1.000
Anbindung Hauptfluss	nein	Monitoringdaten	noch keine vorhanden
Projekt	Im Rahmen des Projektes wurden die Wehranlage der Stögermühle entfernt und die Ufer naturnah gestaltet. Um das Gefälle über einen kürzeren Abschnitt abbauen zu können, wurden Steinriegel in das Gewässer eingebracht.		
Beschreibung	Durch die Entfernung der Wehranlage konnte die Durchgängigkeit für mittel- und langstreckenwandernde Donaufische geschaffen werden. Vor allem für rheophile Fischarten wie die Nase, welche aufgrund der Wehranlage ihre natürlichen Laichhabitate nicht mehr erreichen konnte, bedeutet die Umsetzung der Maßnahme eine massive Aufwertung des Lebensraumes.

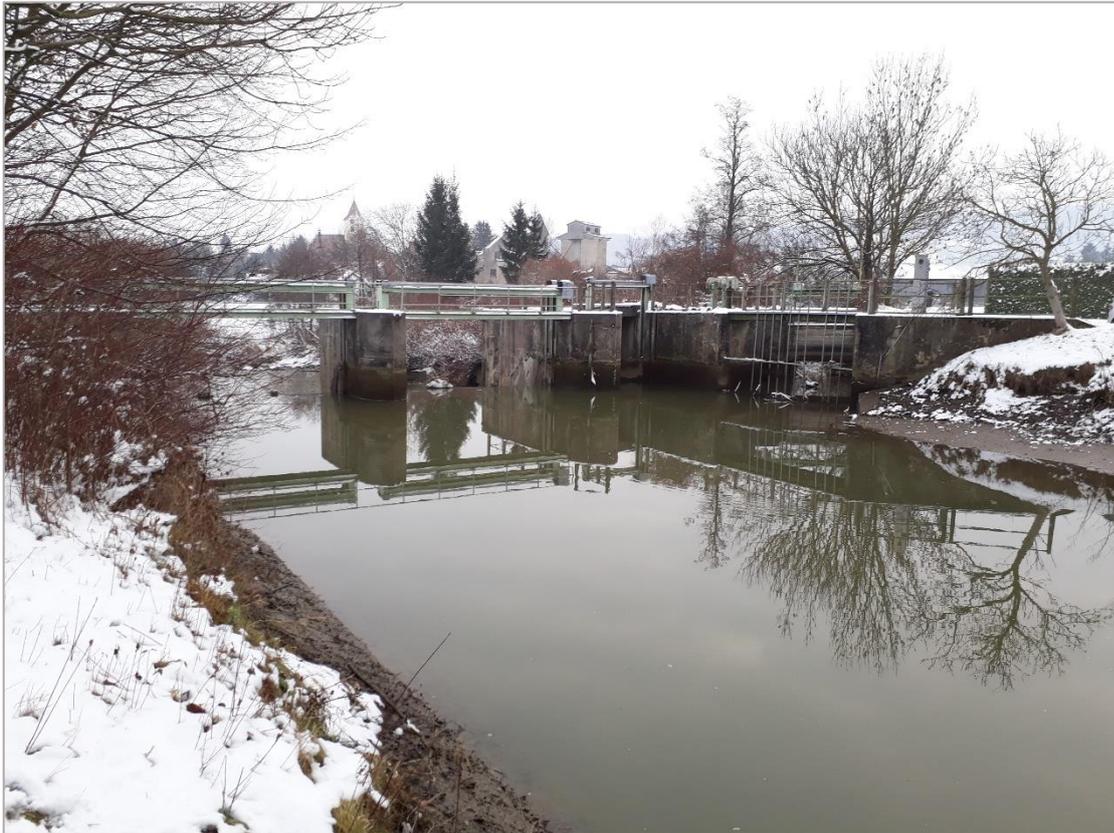
Abb. 17 Wehranlage der Stögermühle.

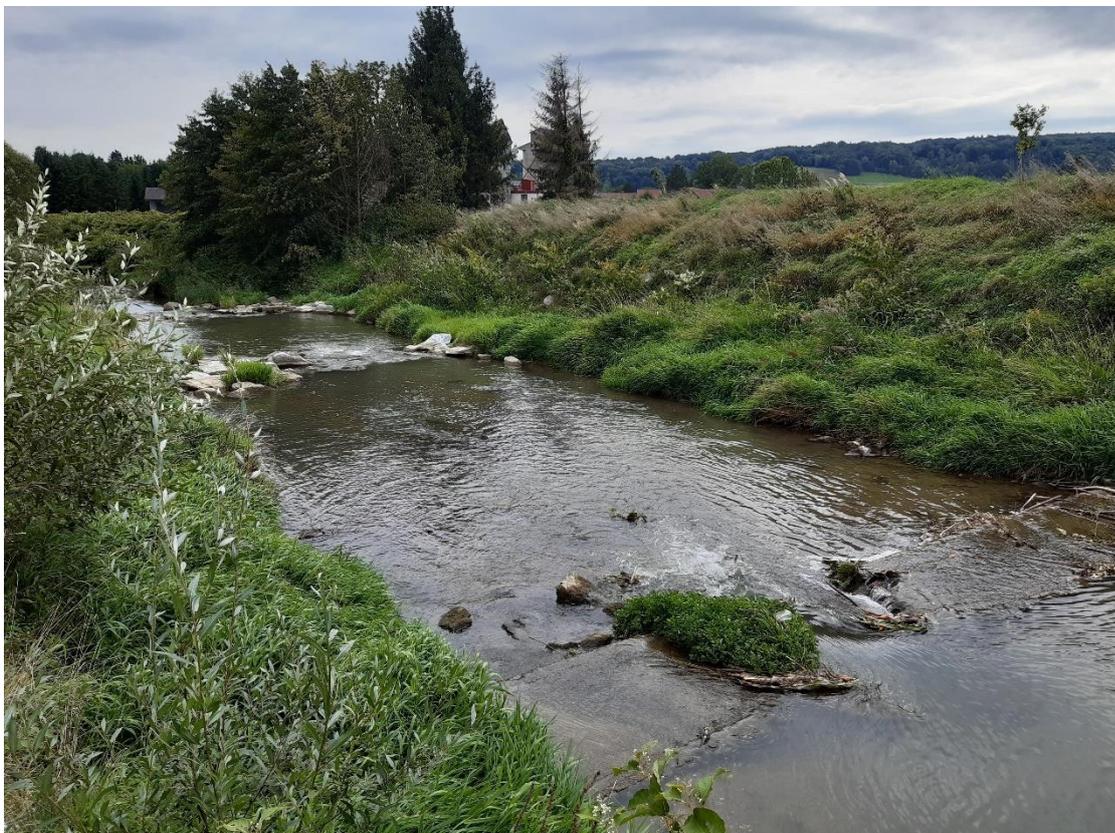
Abb. 18 Im Rahmen des Projektes wurde die Wehranlage zur Gänze entfernt.

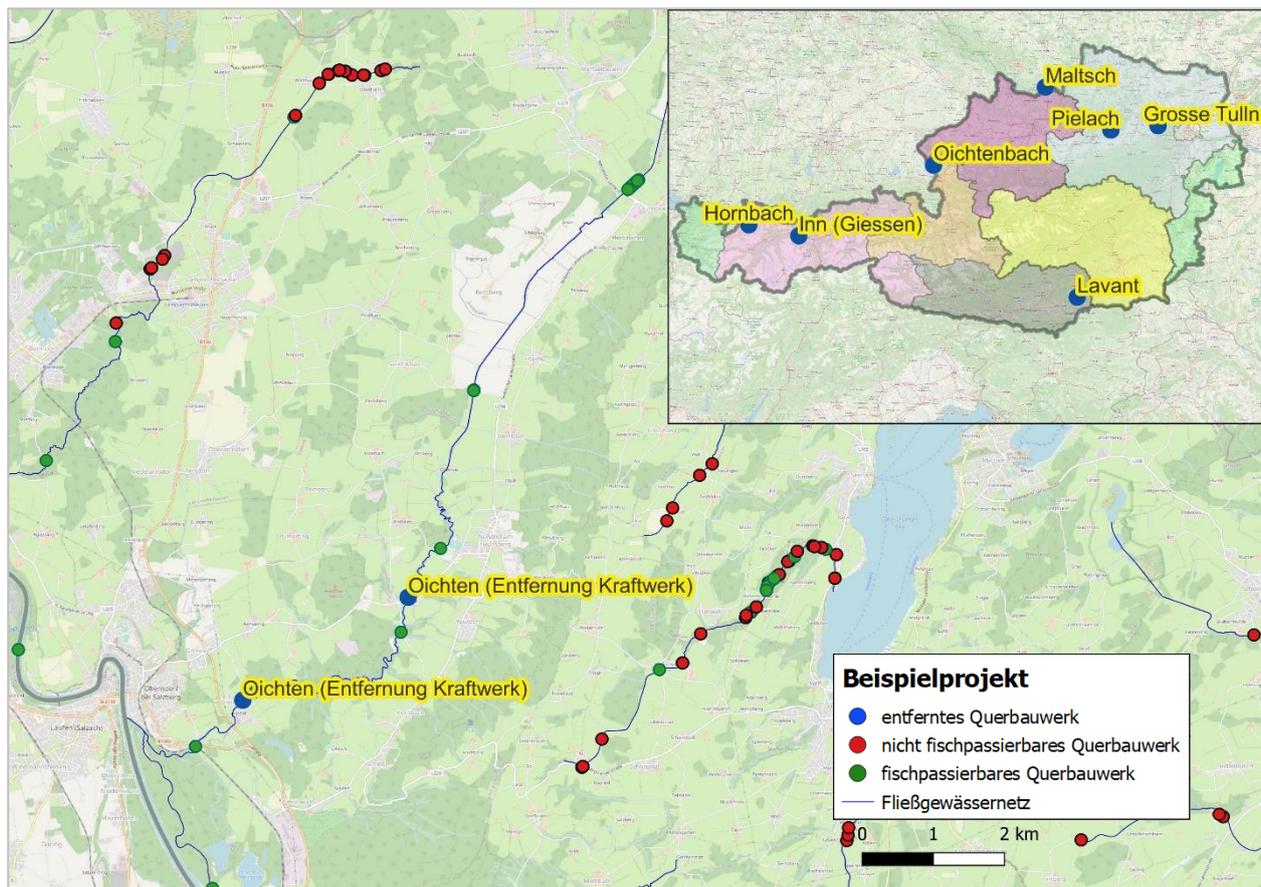
Abb. 19 Aus dem Oichtenbach wurden im Jahr 2019 zwei Kraftwerke zur Gänze entfernt.

Fließgewässer	Oichtenbach	Bauwerkshöhe (m)	> 1 m
Abfluss über	Salzach → Inn → Donau → Schwarzes Meer		
Gesetzte Maßnahme/n	Vollständige Entfernung der Kraftwerkswehre „Riedl“ und „Stürzer“	Akteure	Bundesbauverwaltung Salzburg
Koordinaten	47,938977; 12,961514 47,95219; 12,992549	Geschaffene freie Fließstrecke (m)	> 1.000 m
Anbindung Hauptfluss	ja	Monitoringdaten	GZÜV-Daten
Projekt	Im Rahmen der Renaturierung an der Oichten wurden zwei Kraftwerkswehre vollständig entfernt.		
Beschreibung	Da die Oichten als Zufluss der Salzach zum natürlichen Verbreitungsgebiet der mittelstreckenwandernden Fische wie Nase, Barbe und Huchen zählt, konnte durch die Umsetzung der Maßnahmen die Durchgängigkeit in den Oberlauf geschaffen werden und somit die Wiederherstellung des natürlichen Ausbreitungsgebietes der genannten Fischarten erfolgen.		
Bildquelle	www.salzburg.gv.at/gewässerschutz		
Literaturangabe	www.salzburg.gv.at/gewässerschutz

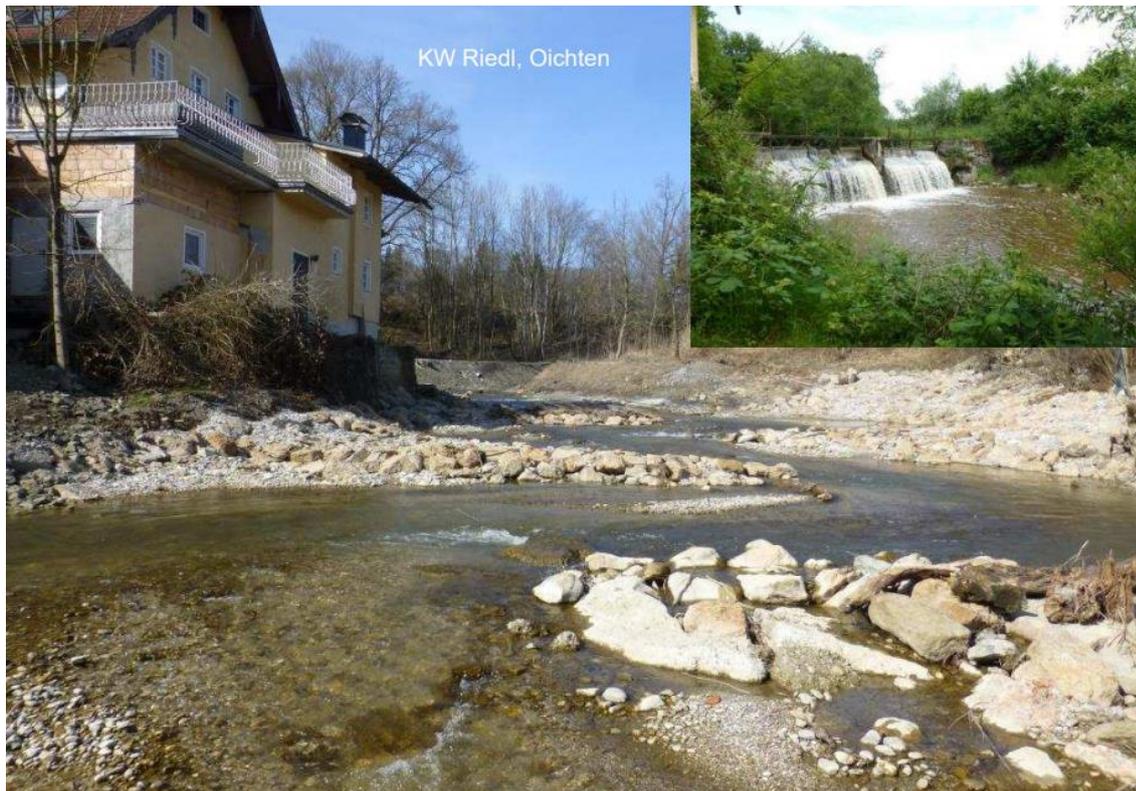
Abb. 20 Vorher-Nachher-Bild des entfernten Wehres des „KW Riedl“.

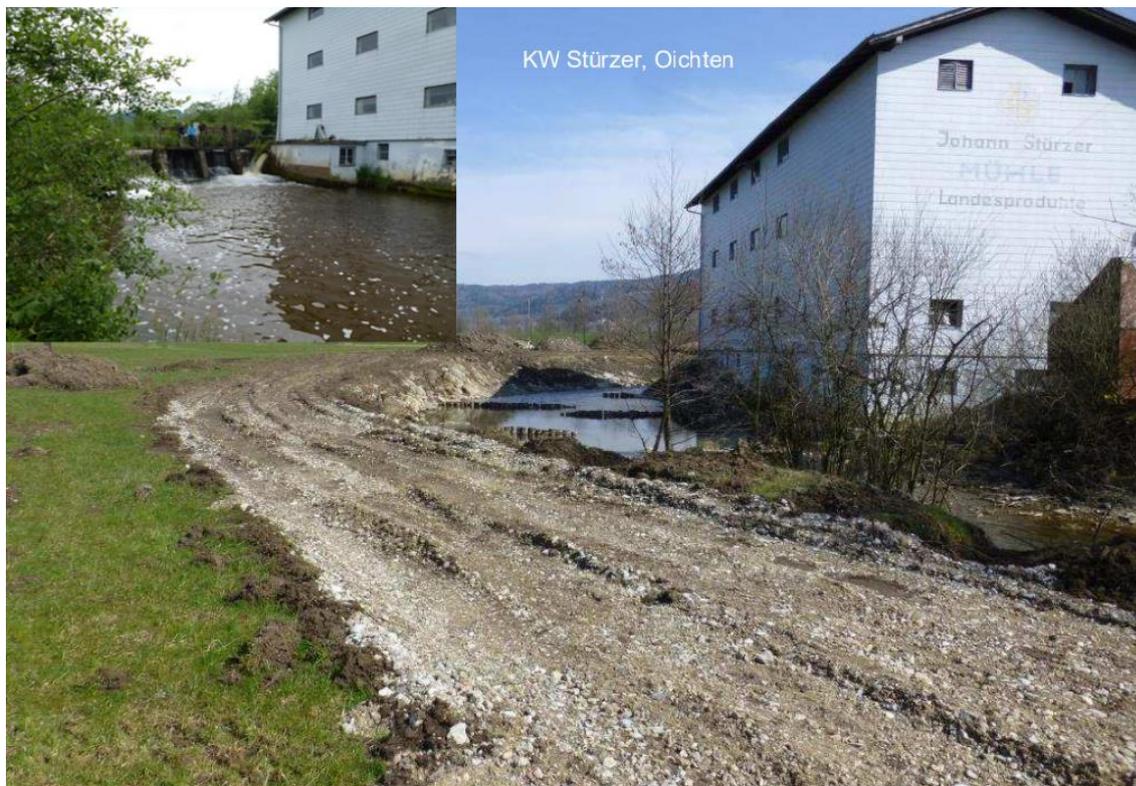
Abb. 21 Vorher-Nachher-Bild der entfernten Wehranlage des „KW Stürzer“.

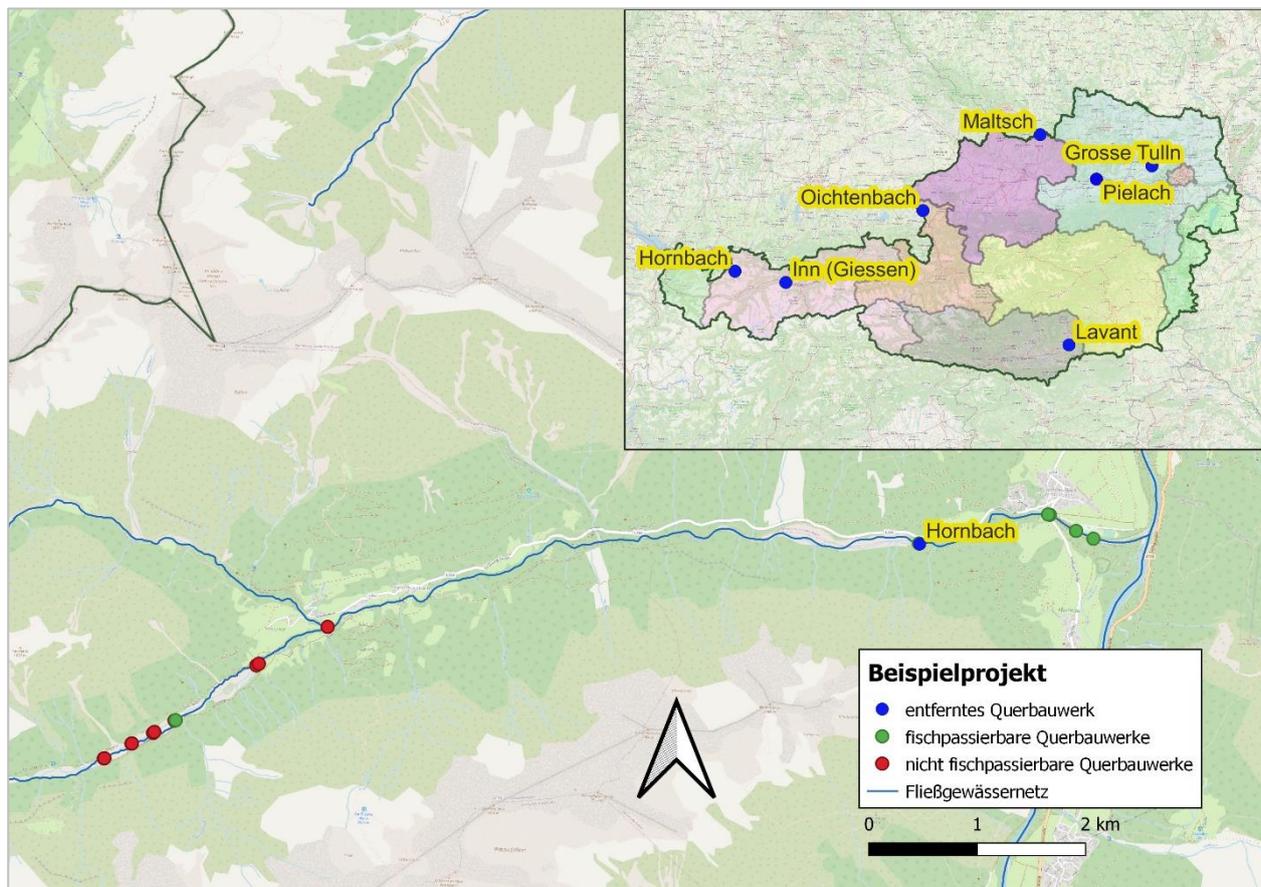
Abb. 22 Am Hornbach, einem Seitenzufluss zum Lech, werden seit 2003 zwei Geschiebesperren etappenweise zurückgebaut (es ist nur die mündungsnahе Sperre als blauer Punkt eingetragen).

Fließgewässer	Hornbach	Bauwerkshöhe (m)	13,5 m
Abfluss über	Lech → Donau → Schwarzes Meer		
Gesetzte Maßnahme/n	Etappenweise Absenkung einer Geschiebesperre bis zur vollständigen Entfernung	Akteure	Wildbach- und Lawinenverbauung, Gebietsbauleitung: Reutte
Koordinaten	47.365662°, 10.523634°	Geschaffene freie Fließstrecke (m)	ca. 17 km
Anbindung Hauptfluss	ja	Monitoringdaten	morphologische Entwicklung
Projekt	LIFE-Projekt Wildflusslandschaft Tiroler Lech 2001-2006		
Beschreibung	<p>Die umfangreichen Regulierungen und der Geschieberückhalt in den Seitenbächen haben am Ende des 20. Jahrhunderts zu einem großen Geschiebedefizit im Lech geführt. In der Folge tiefte sich der Fluss abschnittsweise um bis zu 3 m ein, wodurch die Überflutungshäufigkeit in den Auwäldern abnahm und der Grundwasserstand abfiel. Das hatte negative Folgen für die Natur aber auch für die Wasserwirtschaft.</p> <p>Daher wurde 2003 mit dem Abriss von drei Geschiebesperren an Seitenzubringern begonnen, um zurückgehaltenes Material wieder zu mobilisieren. Im Hornbachtal konnten durch die Absenkung von zwei Sperren um rund 3 Meter bereits 150.000 Kubikmeter an Geschiebe für den Lech remobilisiert werden.</p>

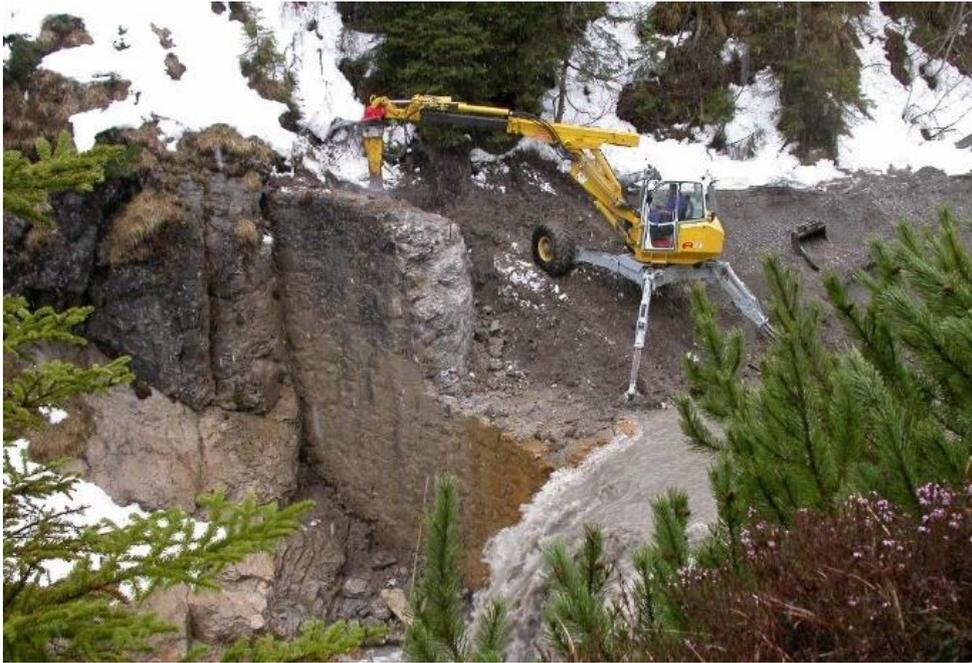
Abb. 23 Phase eins des Rückbaues der äußeren Hornbachsperre im Jahr 2003: Absenkung um 3m.

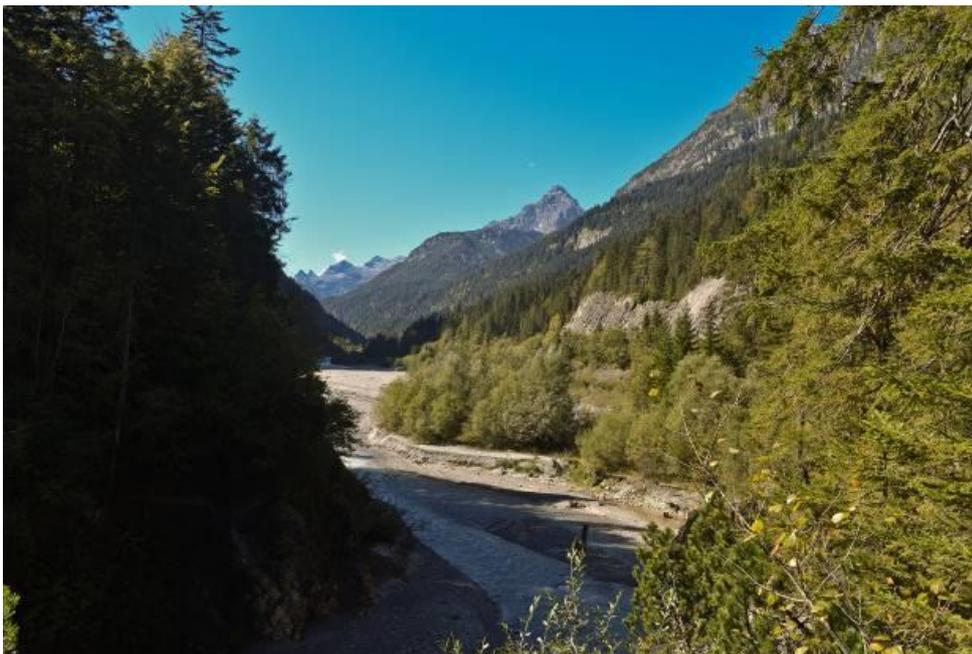
Abb. 24 Verlandeter Rückstauraum der Geschiebesperre und erkennbare Abbruchkante durch Remobilisierung der Feststoffe.
