„Dam Removal“

Eine erste Übersicht zur Umsetzung in Österreich und
ausgewählte Projekte

Clemens Gumpinger & Irene Pilz
Wels, Juli 2022

Studie im Auftrag des WWF Österreich

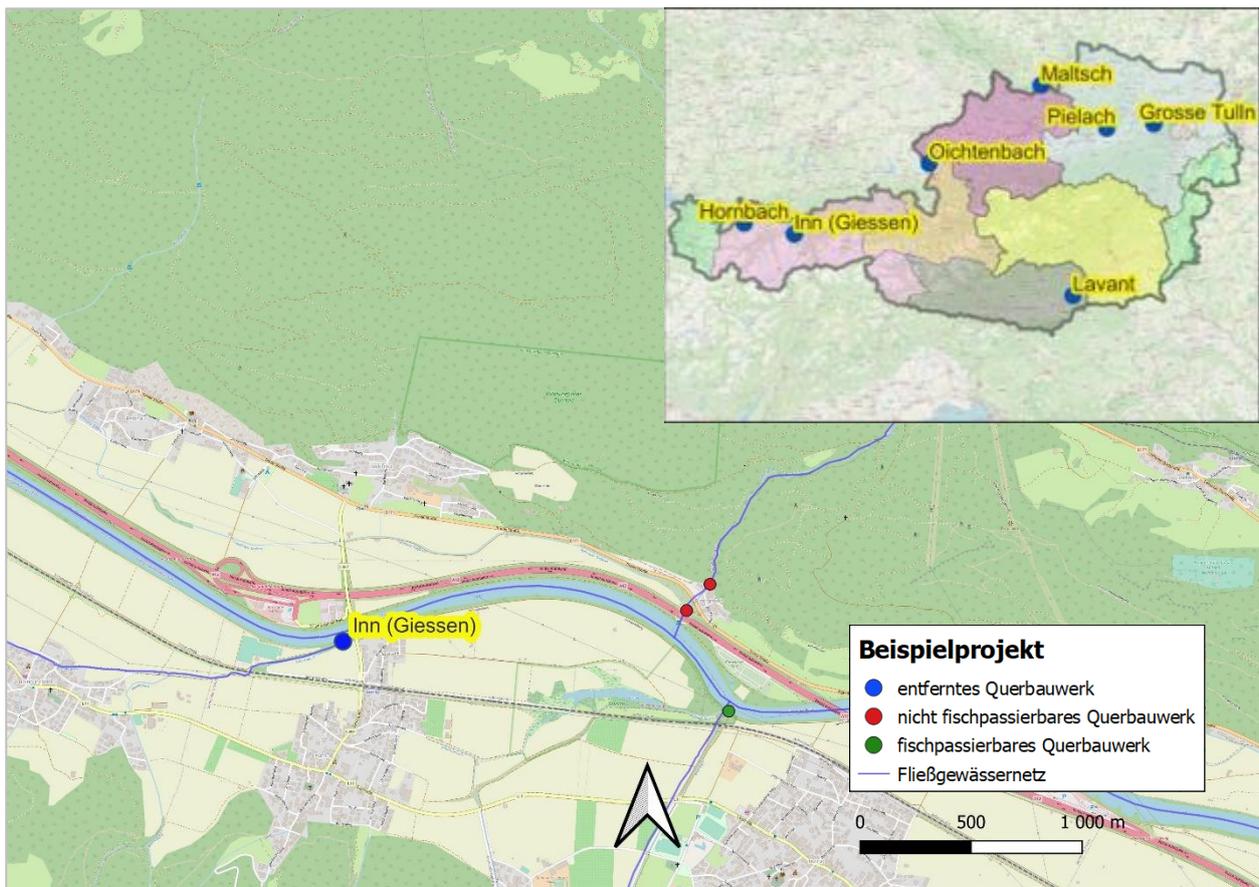
Abb. 25 Der Mündungsabsturz des Gießenbaches bei Hatting wurde 2019 aufgelöst und der Mündungsabschnitt auf 200 m Länge renaturiert.

Fließgewässer	Gießenbach bei Hatting	Bauwerkshöhe (m)	80 cm
Abfluss über	Inn → Donau → Schwarzes Meer		
Gesetzte Maßnahme/n	Strukturierung des Mündungslaufes und Auflösung des Absturzbauwerkes an der Mündung	Akteure	der.inn, mit Unterstützung von Blühendes Österreich
Koordinaten	47.283045°, 11.168781°	Geschaffene freie Fließstrecke (m)	375 m
Anbindung Hauptfluss	ja	Monitoringdaten	fischökologisches Monitoring
Projekt	Stärkung der natürlichen Artenvielfalt am Tiroler Inn durch die Anbindung von ausgewählten Seitenbächen		
Beschreibung	Aufgrund der starken Regulierung und Schwallbelastung des Inn haben Seitenbäche eine besondere Bedeutung für die Bewahrung der Fischfauna. Derzeit sind jedoch nur ca. ein Drittel der Seitenbäche an den Inn angebunden. Im Zuge des Projekts wurden an zwei Zubringern des Inn nicht passierbare Barrieren teils vollständig rückgebaut.		
Bildquelle	Forstenlechner, WWF		
Literaturangabe	Forstenlechner 2017, www.bluehendesoessterreich.at/naturerfolge/renaturierung-zufluesse-inn-tirol

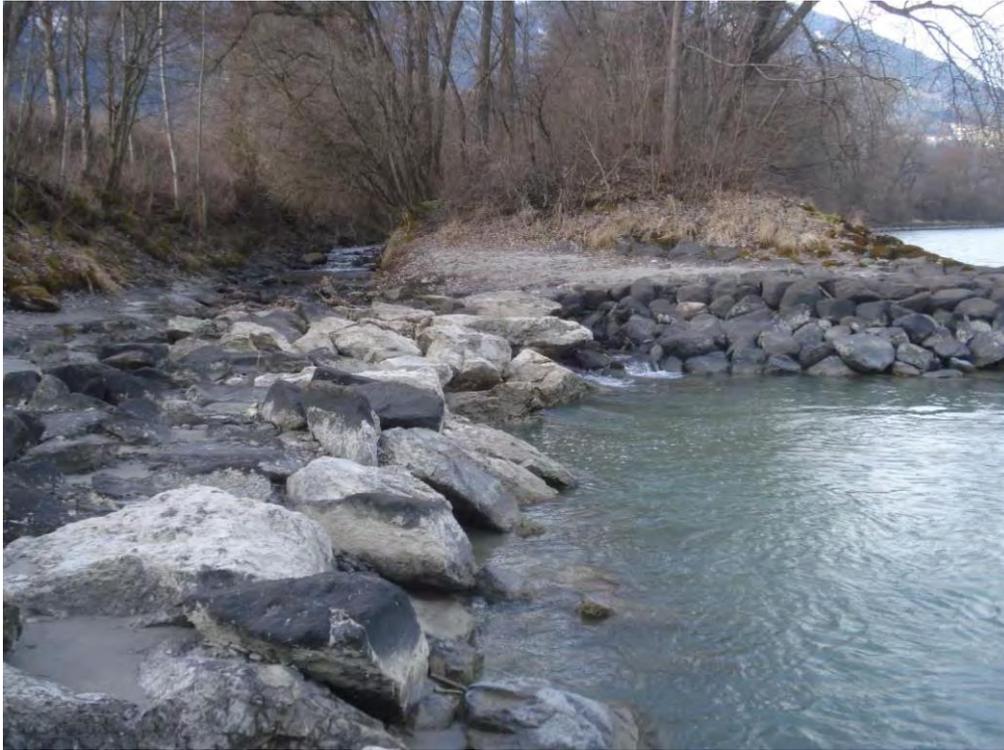
Abb. 26 Ufersicherung im Inn unmittelbar an der Gießenbachmündung.

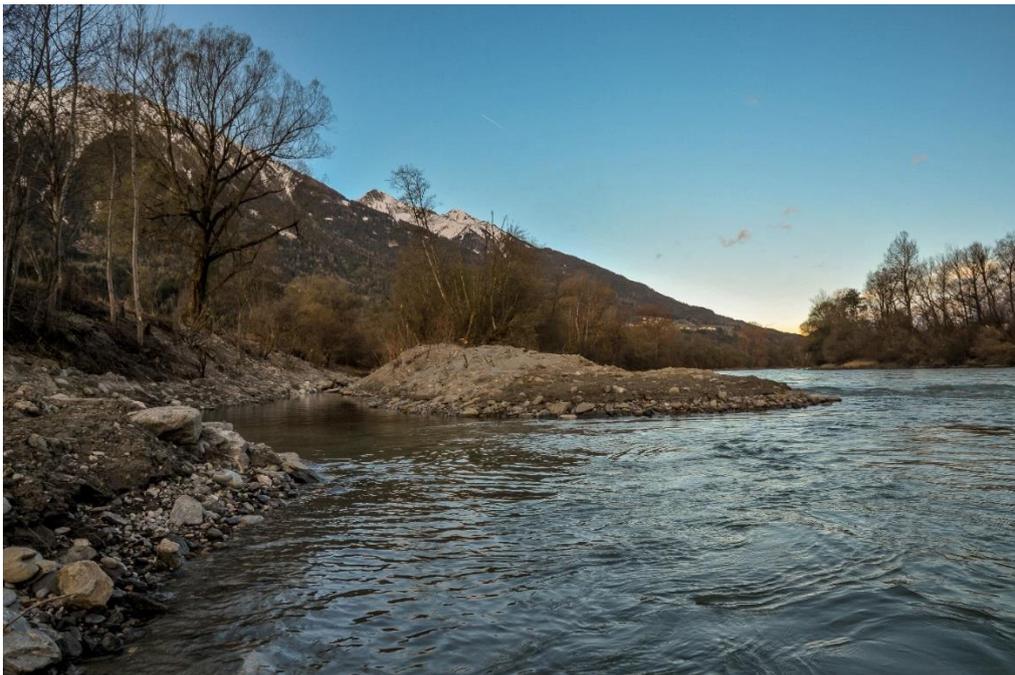
Abb. 27 Selbiger Standort nach der Entfernung des Absturzes.

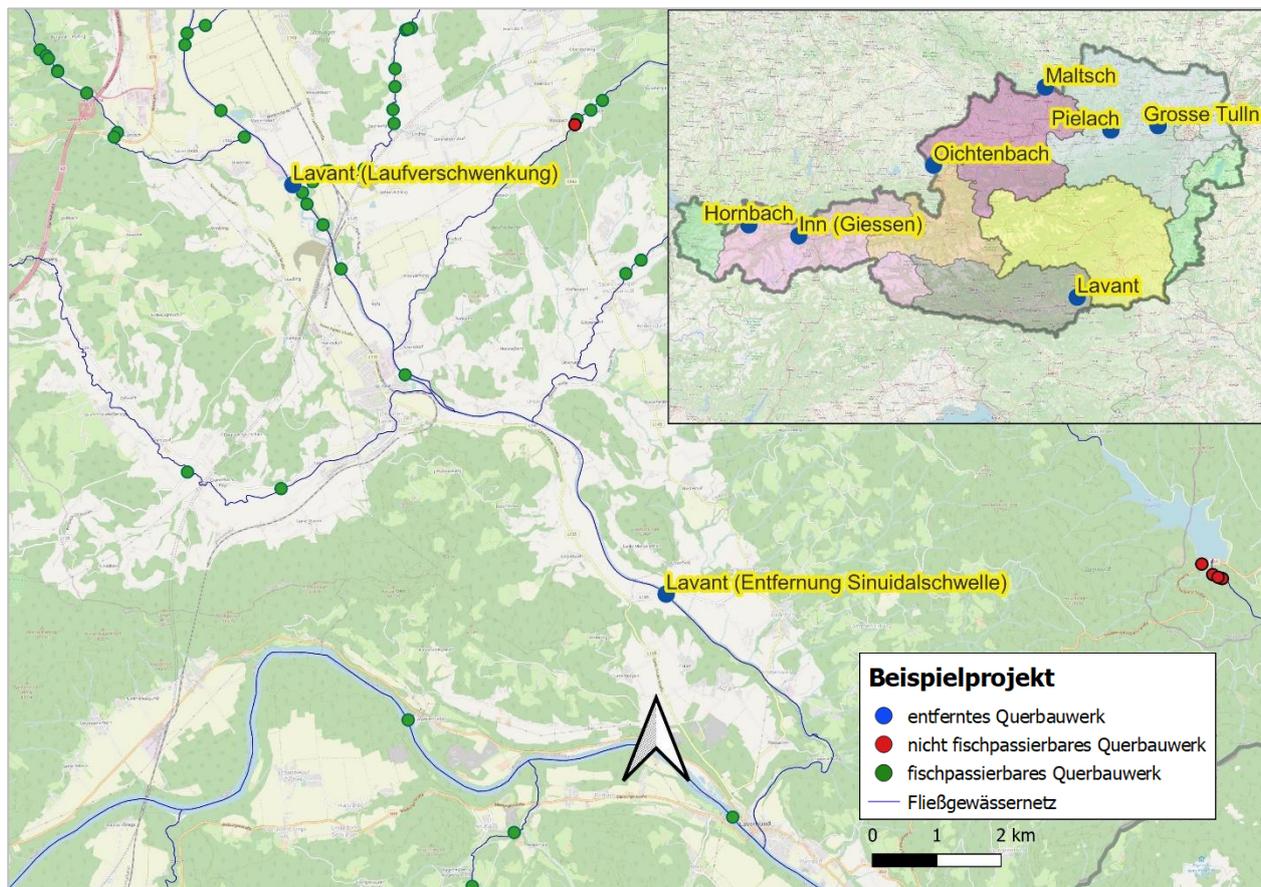
Abb. 28 Entfernung zweier Querbauwerke in der Lavant. Die Maßnahmenumsetzung erfolgte in den Jahren 2014 und 2015.

Fließgewässer	Lavant	Bauwerkshöhe (m)	<1
Abfluss über	Drau → Donau → Schwarzes Meer		
Gesetzte Maßnahme/n	Laufverschwenkung, Entfernung einer Sohlschwelle	Akteure	Wasserverband Lavant
Koordinaten	46,733870; 14,850648 46,675089; 14,924932	Geschaffene freie Fließstrecke (m)	>1.000
Anbindung Hauptfluss	Laufverschwenkung: nein Entfernung Sohlschwelle: ja	Monitoringdaten	fischökologisches Monitoring
Projekt	Im Zuge des LIFE+ Projekts „Lavant“ wurden mehrere gewässerökologische Verbesserungsmaßnahmen umgesetzt, unter anderem die Wiederherstellung eines naturnahen Verlaufes der Lavant auf einer Länge von 400 m (Laufverschwenkung Mettersdorf) sowie die Entfernung der Sinuidalschwelle bei Altbach.		
Beschreibung	Durch die Laufverschwenkung kam es zu einer Verbesserung der Fließ- und Uferdynamik, wodurch eine Vielzahl ökologisch bedeutender Lebensräume geschaffen werden konnten. Das alte Flussbett wurde als Seitenarm angeschlossen und blieb somit als wichtiger Rückziehort für die aquatische Fauna erhalten. Durch die Entfernung der Sinuidalschwelle – der 1. Schwelle flussauf der Mündung – konnte das Verbreitungs- und Reproduktionsgebiet zahlreicher Fischarten wie Barbe, Äsche und Nase, erweitert werden.

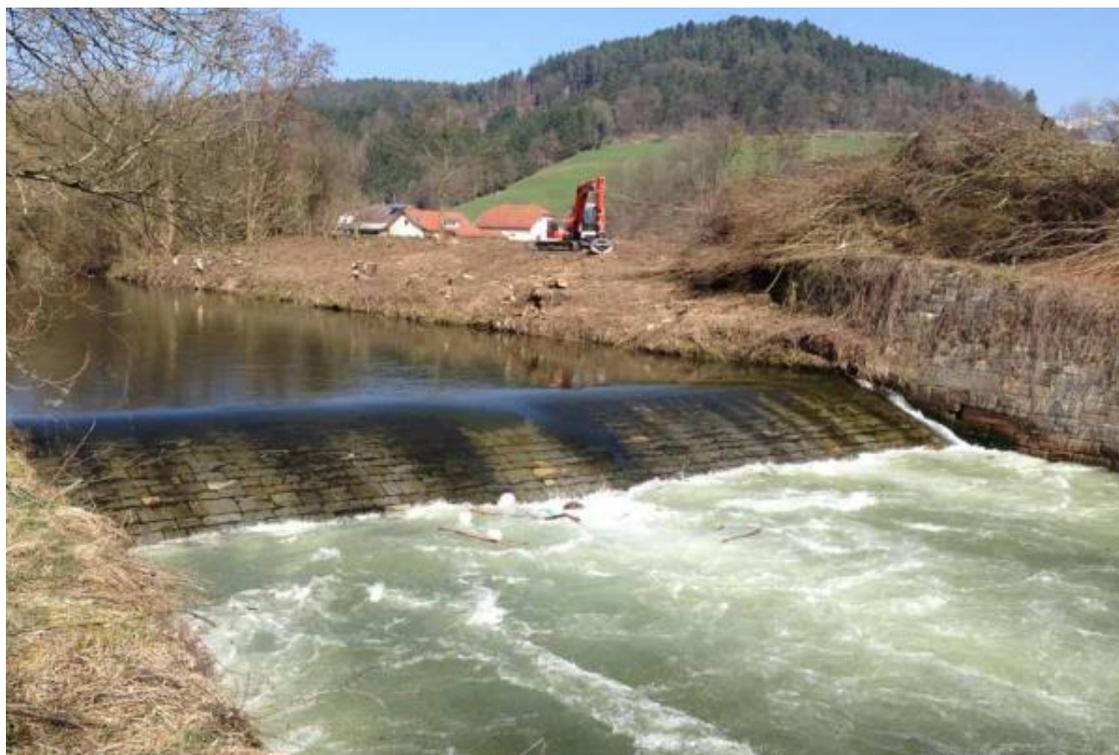
Abb. 29 *Sohlschwelle in der Lavant im Ort Altach.*

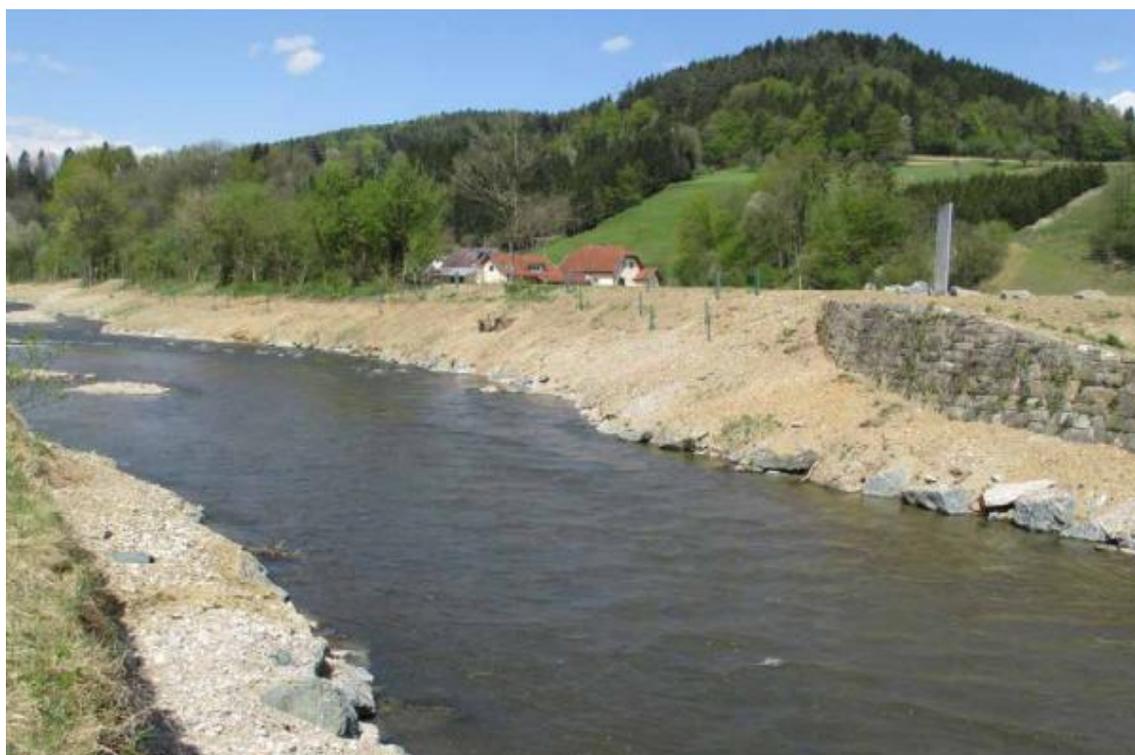
Abb. 30 *Gleicher Standort nach der vollständigen Querbauwerks-Entfernung.*

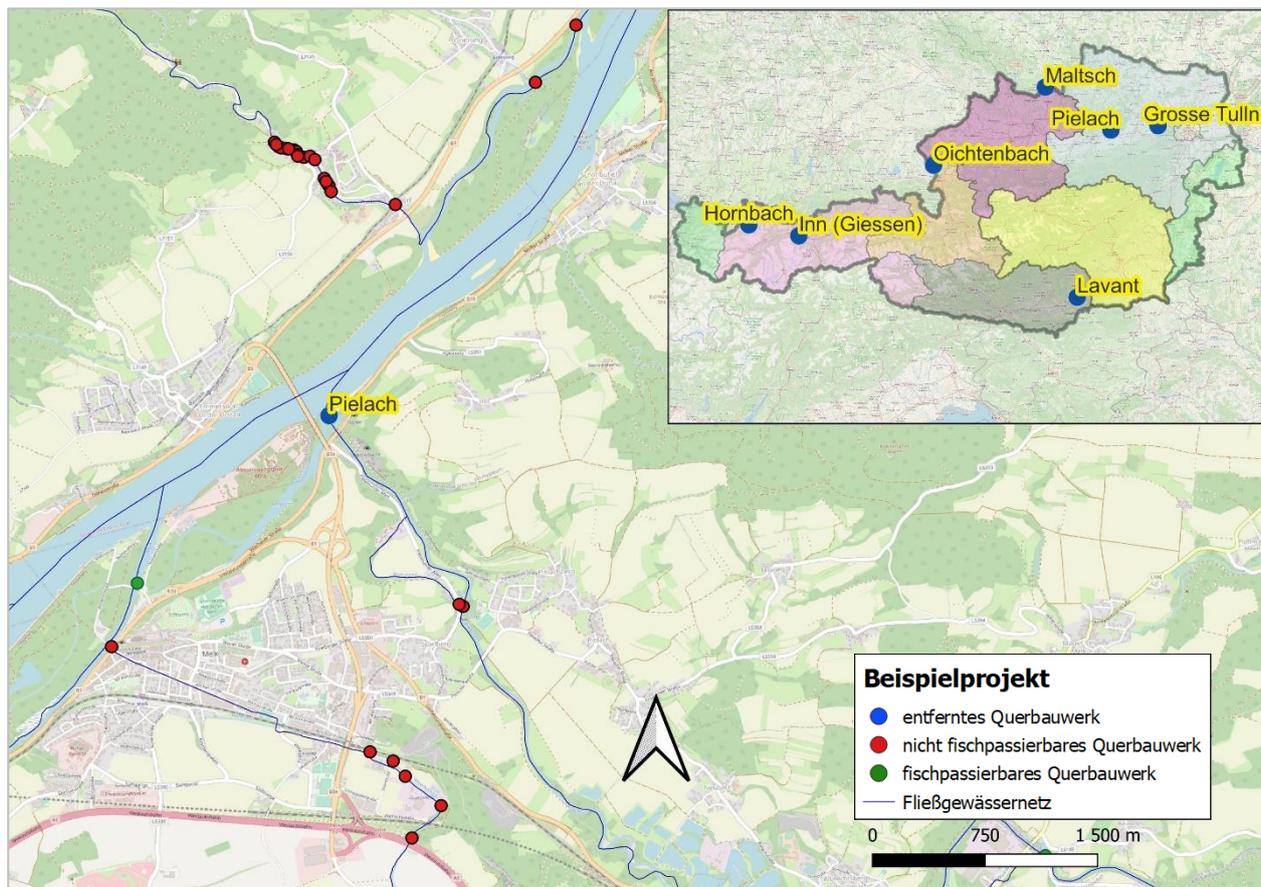
Abb. 31 Im Jahr 2014 wurde im Zuge des LIFE+ Projektes „Mostviertel-Wachau“ die Steinrampe in der Pielachmündung rückgebaut.

Fließgewässer	Pielach	Bauwerkshöhe (m)	>1-2
Abfluss über	Donau → Schwarzes Meer		
Gesetzte Maßnahme/n	Entfernung Sohlrampe	Akteure	Amt der Niederösterreichischen Landesregierung, Abteilung Wasserbau
Koordinaten	48,24137508155209 15,348220985017422	Geschaffene freie Fließstrecke (m)	500-1.000
Anbindung Hauptfluss	ja	Monitoringdaten	fischökologisches Monitoring
Projekt	Im Zuge des LIFE+ Projektes „Mostviertel-Wachau“ wurde die Sohlrampe im Mündungsbereich der Pielach entfernt und der Fluss naturnah gestaltet.		
Beschreibung	Durch die Realisierung der Maßnahme wurde eine uneingeschränkte Anbindung der Pielach an die Donau geschaffen. Für mittelstreckenwandernde Fische steht die Pielach nun wieder als Laichhabitat zur Verfügung.		
Bildquelle	www.life-mostviertel-wachau.at		
Literaturangabe	www.life-mostviertel-wachau.at

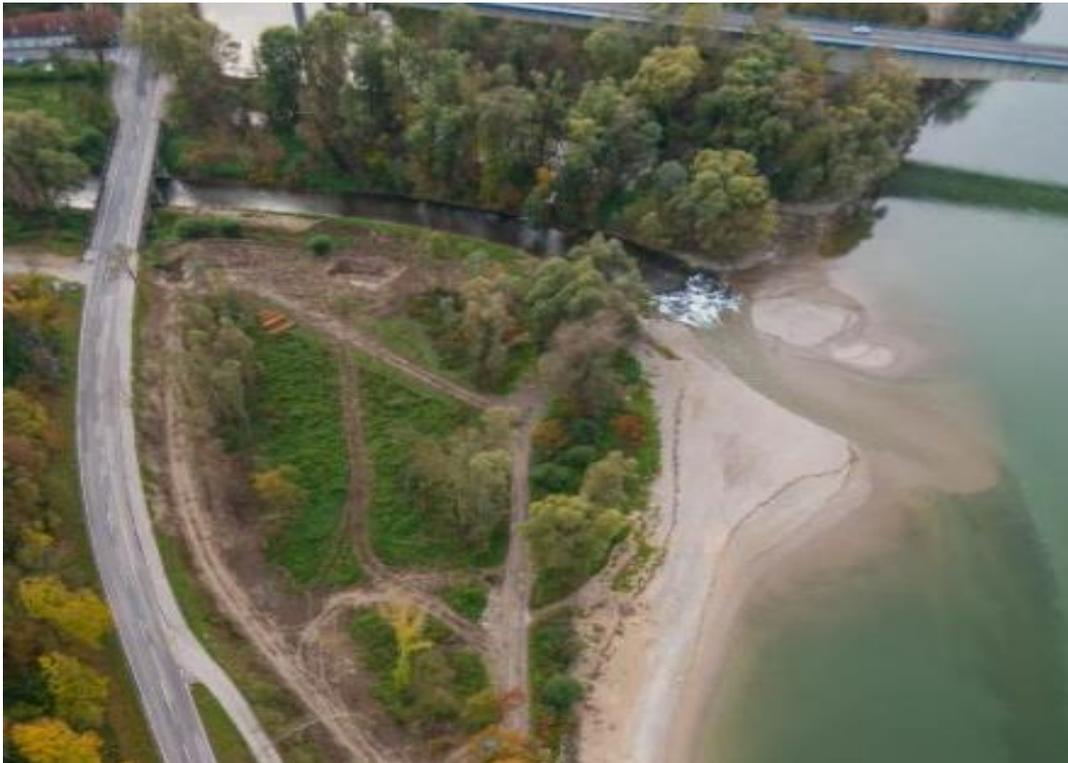
Abb. 32 Die Mündung der Pielach in die Donau vor Beginn der Rückbauarbeiten.

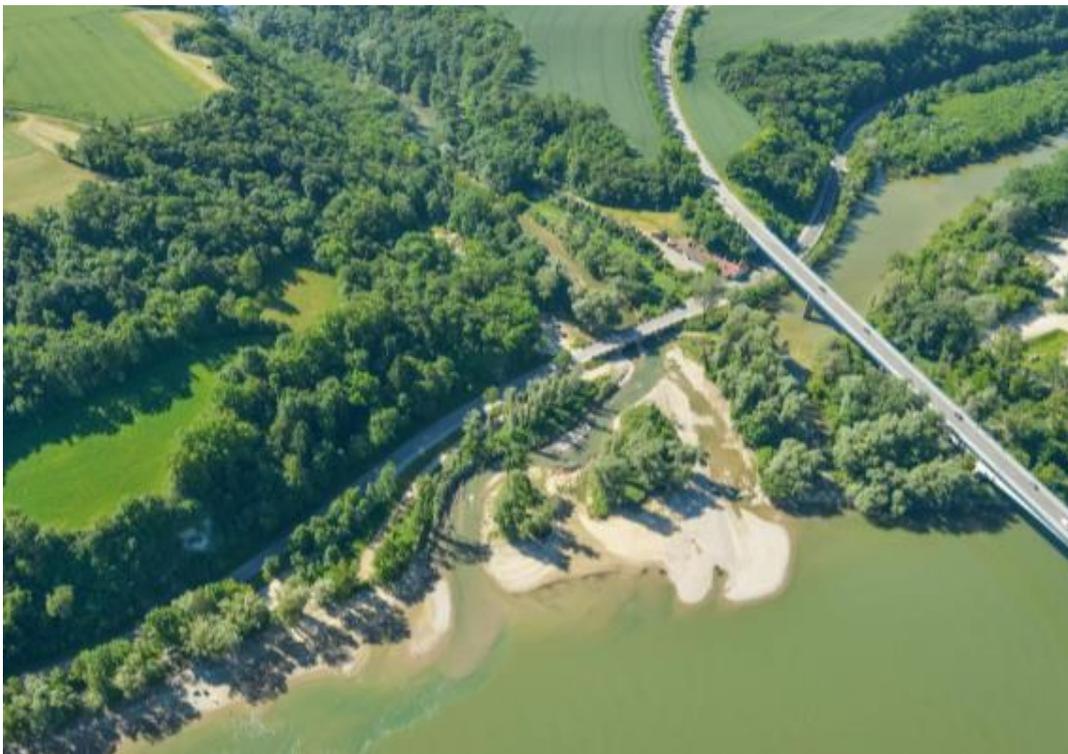
Abb. 33 Die verschwenkte neue Pielachmündung nach Fertigstellung der Bauarbeiten.
